A 0101/7 hrsz-ú ingatlanon a veszélyes hulladék lerakó VI. ütemének kivitelezése lépésenként.

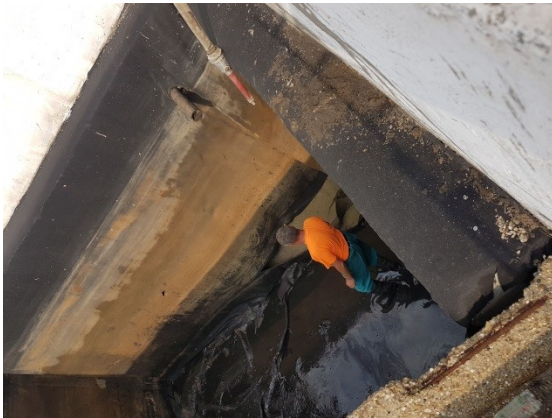
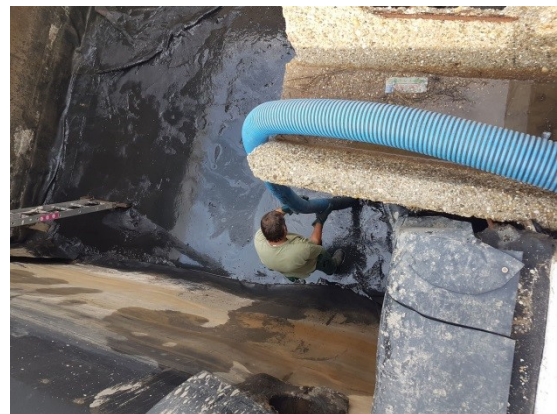
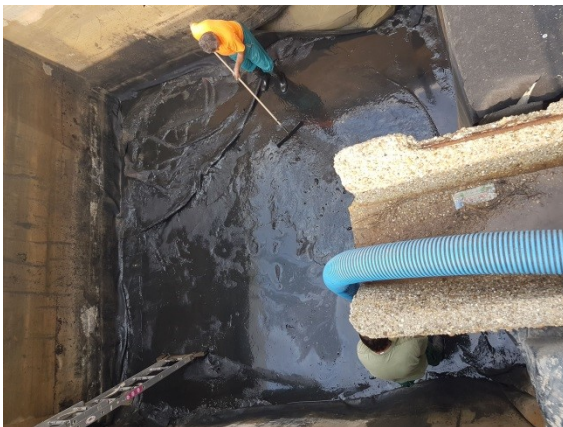
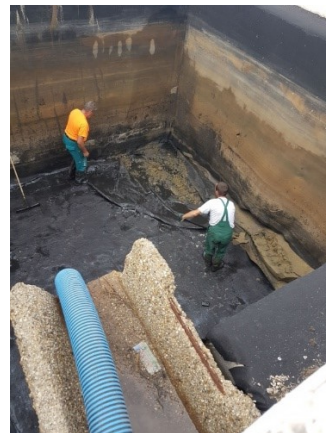
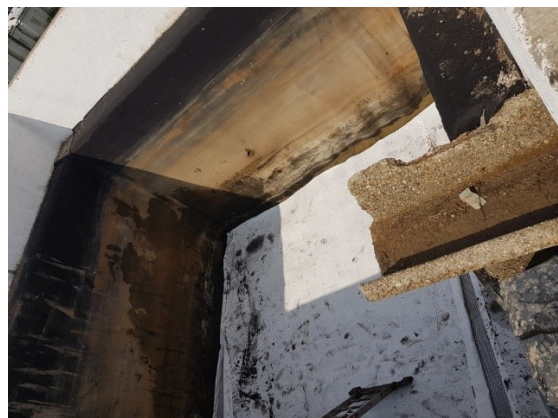
– *fedett csurgalékvíz-tározó felújítása:*

A fedett csurgalékvíz-tározó felújítására az ÉHG-Neo Zrt. külső szakértő céget - a Geofólia Kft-t - bízott meg. A Geofólia Kft. szakemberei gyakorlatilag a csurgalékvíz-tározó medence (5,1 m x 5,3 m, 3,3 méter mély) teljes belső felületét újra szigetelték 2,5 mm vastagságú HDPE fóliával. A munkavégzés során egy figyelő dréncső is behelyezésre került, valamint 4 db csőáttörés hegesztését is elvégezték. Egyidejűleg a bekövetkező havária események során keletkező szennyezett csapadékvizek bevezetésére szolgáló sérült beton folyókát megszüntették, és helyette 220 mm átmérőjű PVC bevezető cső került beépítésre. Mindezen munkálatokat fotókkal dokumentálták.
