Komplex alapállapot jelentés

Wellis Magyarország Zrt.
Ózd, Dózsa György út 54. szám alatti telephelyén

Témaszám: 2022/55-INT

Budapest, 2022. augusztus 31.

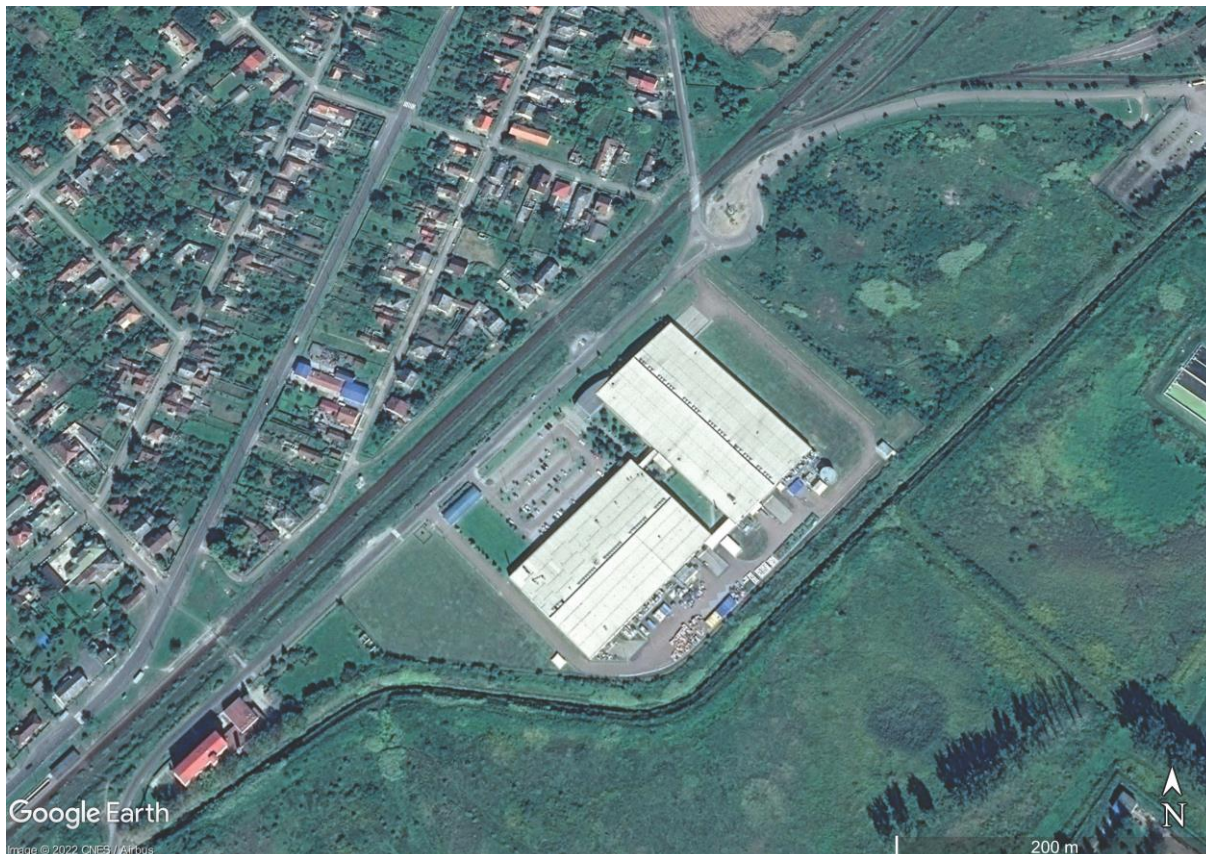
1. ábra: A vizsgált területet és környezetét bemutató légifelvétel

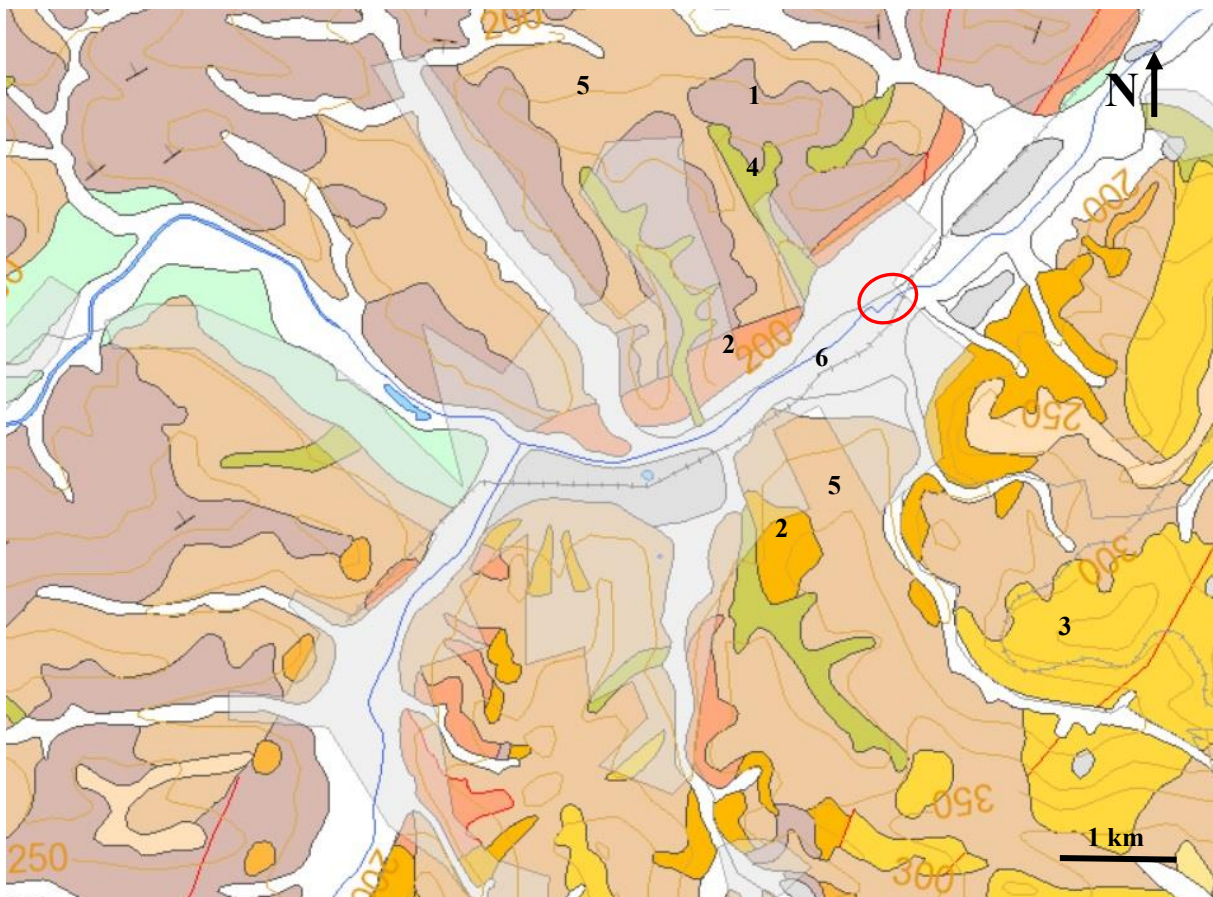
2. ábra A vizsgált ingatlan és környezetének felszíni földtani térképe (Jelmagyarázat: 1 – Szécsényi Slír; 2 – Pétervársárai Homokkő Formáció; 3 – Salgótarjáni Barnakőszén Formáció; 4 – Proluviális üledékek; 5 – Deluviális üledékek; 6 – Folyóvíz üledékek)⁵

A vizsgálati területen létesített mintavételi furatok rétegsorai alátámasztották az irodalmi adatokat: a sekély, 5 méter mélységű fúrások minden esetben folyóvízi üledékeket határoltak (kavicsos homok, homok, agyagos homok, agyag). A 4. sz. mellékletben található fúrási jegyzőkönyvek tartalmazzák a feltárt képződmények leírását. Földtani szelvény készítése azonban a mintavételi furatok egymástól való távolsága miatt nagyban bizonytalan információt szolgáltatna, ezáltal ennek elkészítését nem tartjuk indokoltnak. Egy ilyen mintavételezési koncepcióval jellemezhető területen egy földtani szelvény félrevezető lehet.

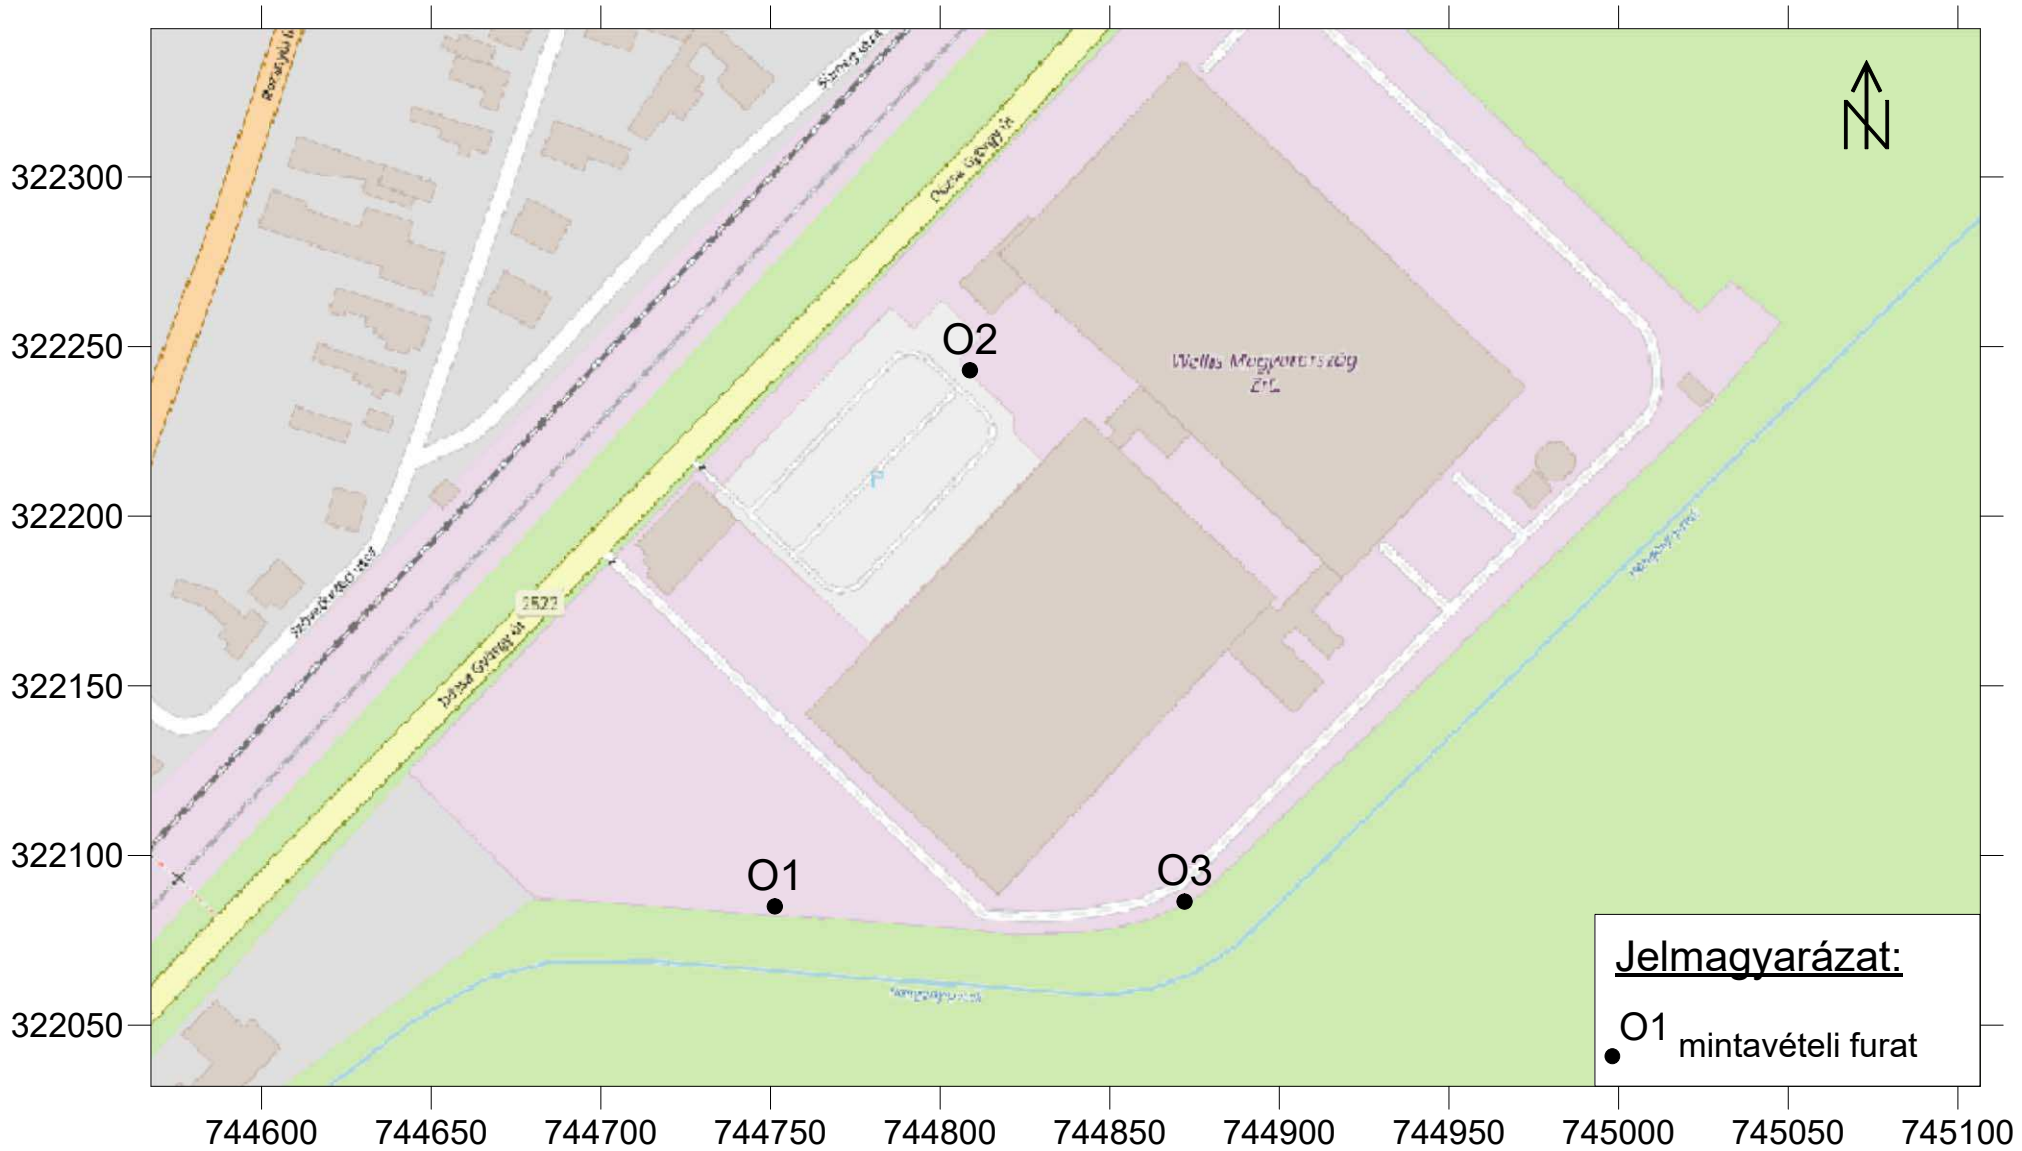
2. számú melléklet

Részletes mintavételi helyszínrajz

A talaj mintavételi furatok talpmélysége 5,0 m-nek adódott. A mintavételi pontokat megbízónk ügyfele (Wellis Magyarország Zrt.) által rendelkezésünkre bocsátott térképen jelöltük, melyet a 2. sz. melléklet (Részletes helyszínvázlat) tartalmaz. A mintavételi pontok EOY koordinátáit és egyéb adatait a 2. táblázat tartalmazza.

A talajmintákat csavarmenetes, boroszilikát teflon zárású üvegekbe, a talajvíz mintákat pedig literes sötétített üvegekbe, valamint vial üvegekbe töltöttük vettük. A megvett mintákat hűtve szállítottuk laboratóriumi vizsgálatra. A mintavételi pontok helyét a 2. sz. mellékletben (Részletes helyszínrajz) adjuk meg.

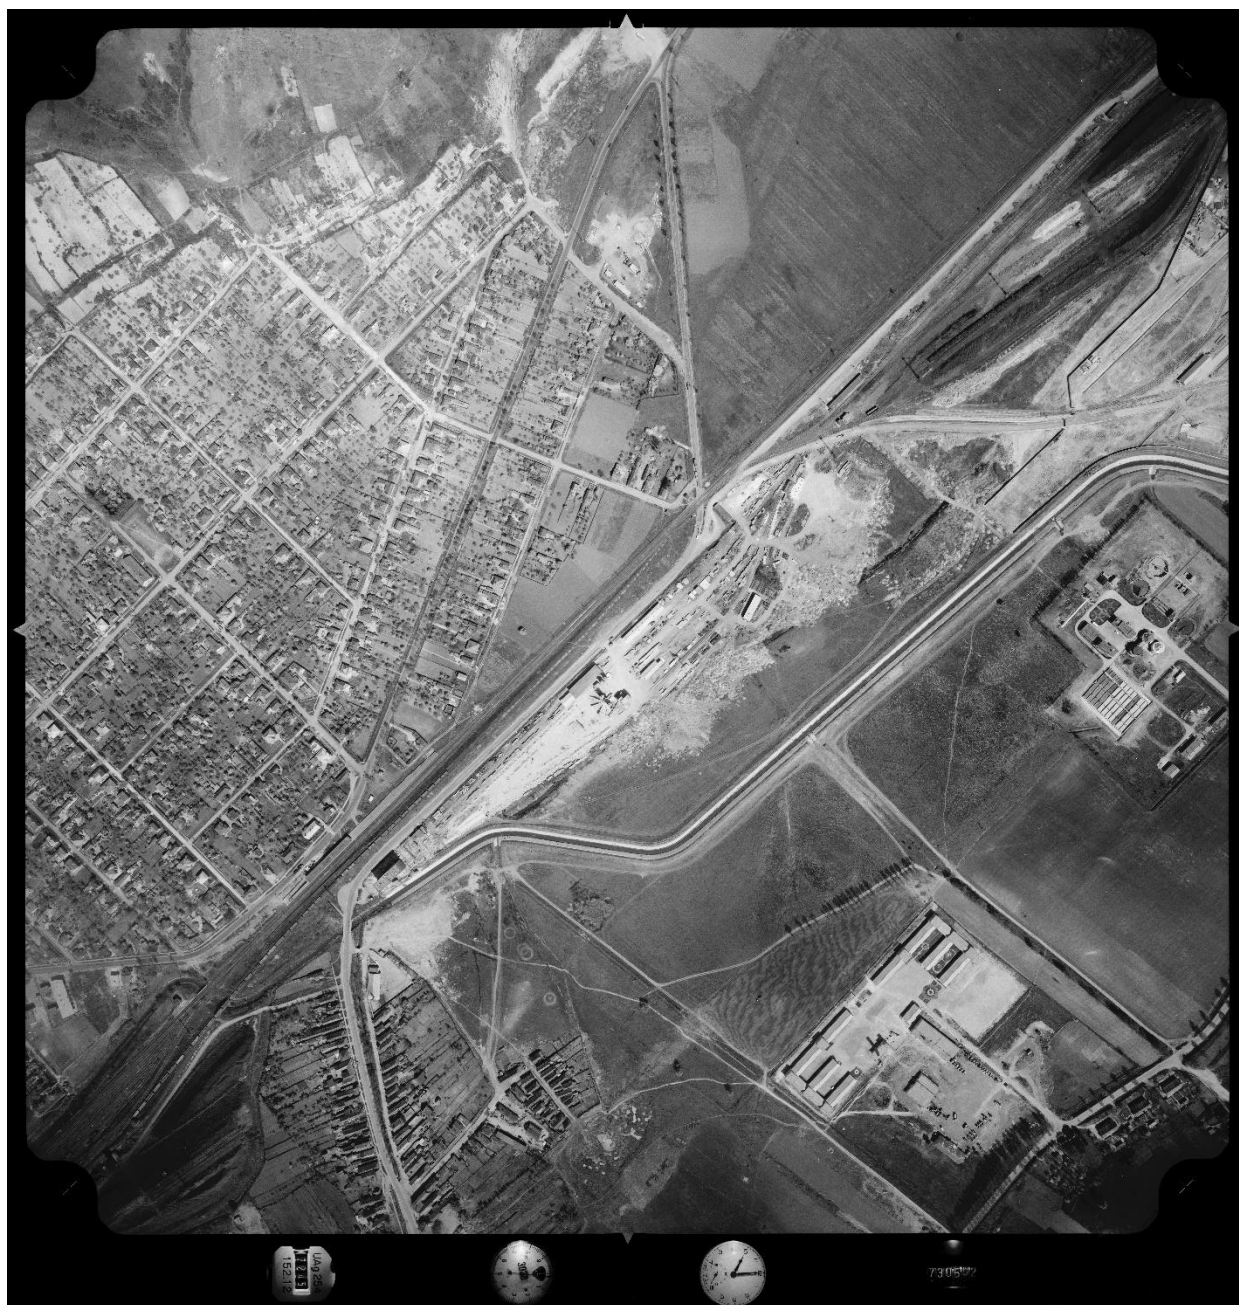
3. számú melléklet

1973-as légifelvétel a vizsgált területről és közvetlen környezetéről

A vizsgálati területre vonatkozó 1:10 000 méterarányú átnézetes helyszínrajzot, a részletes helyszínrajzot, illetve az 1973-as felmérés során készült légifelvételt rendre az 1. sz., 2. sz., és 3. sz. mellékletben közöljük.

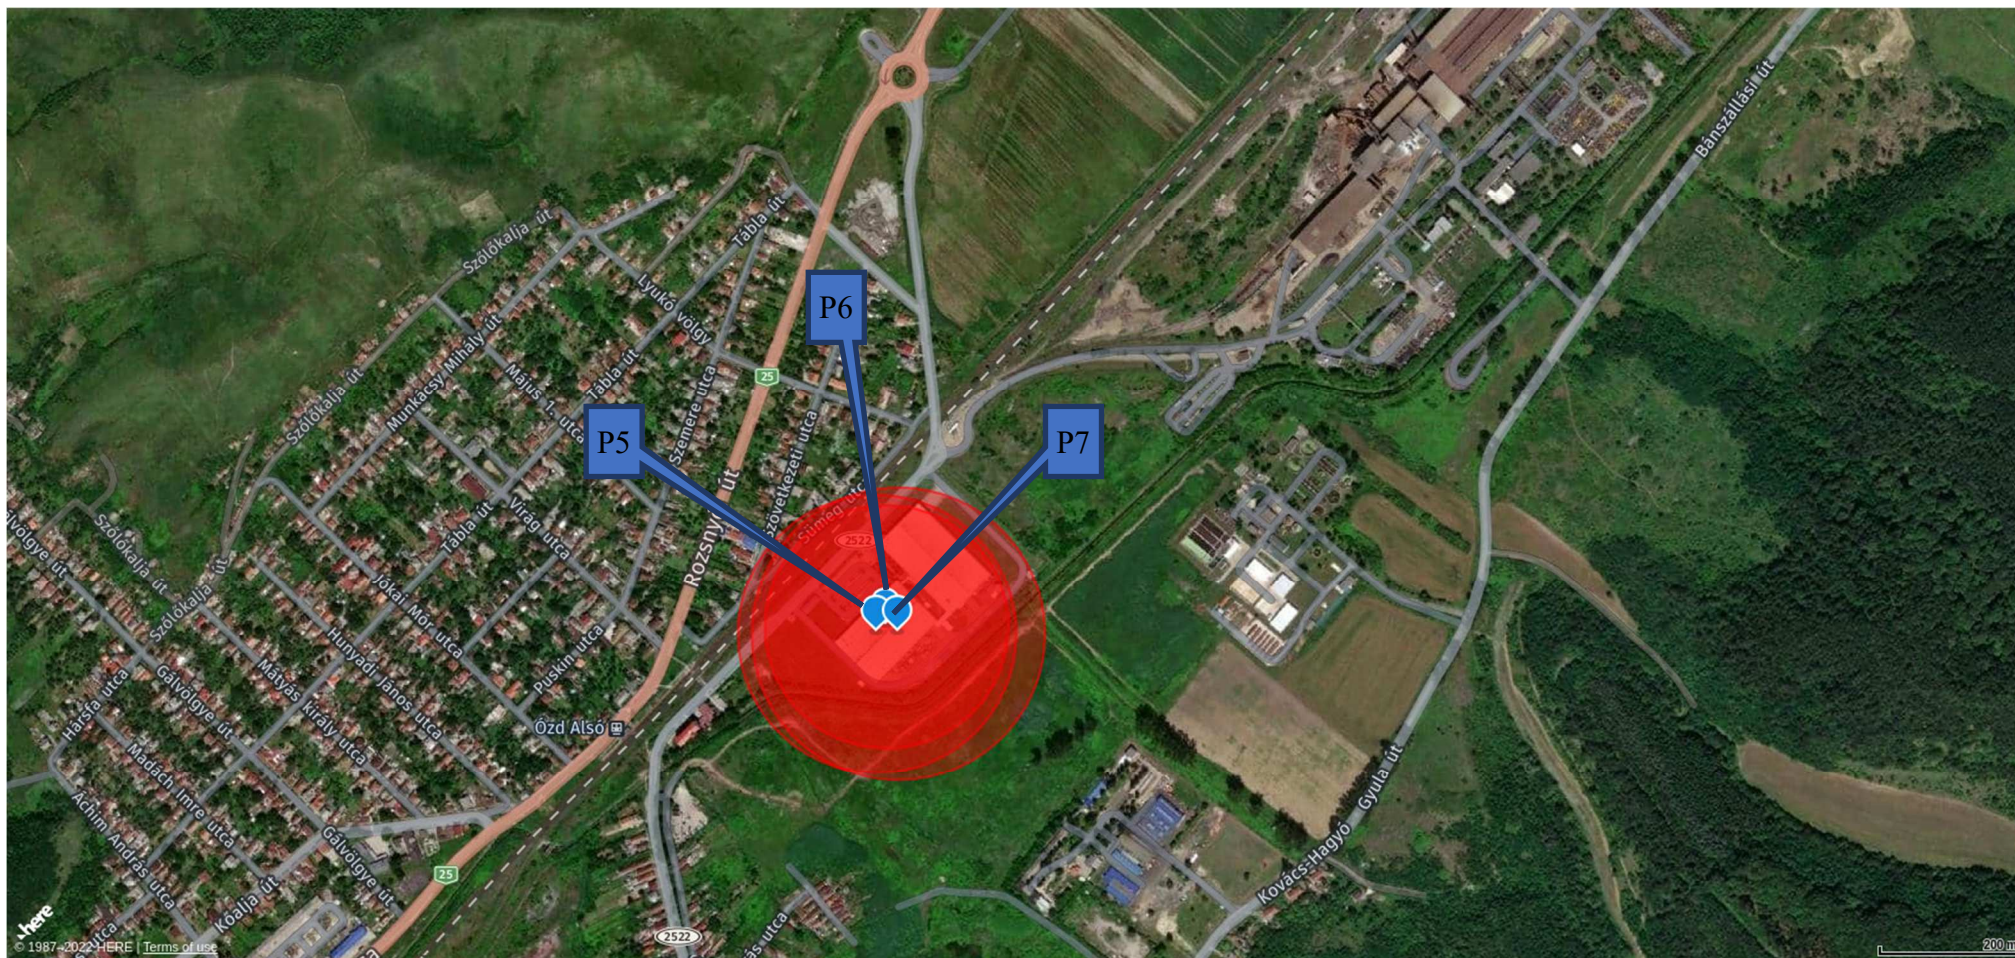
Levegőtisztaság-védelmi hatásterület a tervezett P5, P6 és P7 jelű pontforrások helyének bejelölésével
és a pontforrások 306/2010. (XII. 23.) Korm. rendelet 2. § 14. c) pontja szerinti hatásterületének bemutatásával
