Munkaszám: **14/2017.**

SZUHOGYI IPARI HULLADÉKKEZELŐ TELEP
KÖRNYEZETVÉDELMI TELJESÍTMÉNYÉRTÉKELÉS

MISKOLC, 2017. FEBRUÁR

FELÜLVIZSGÁLAT

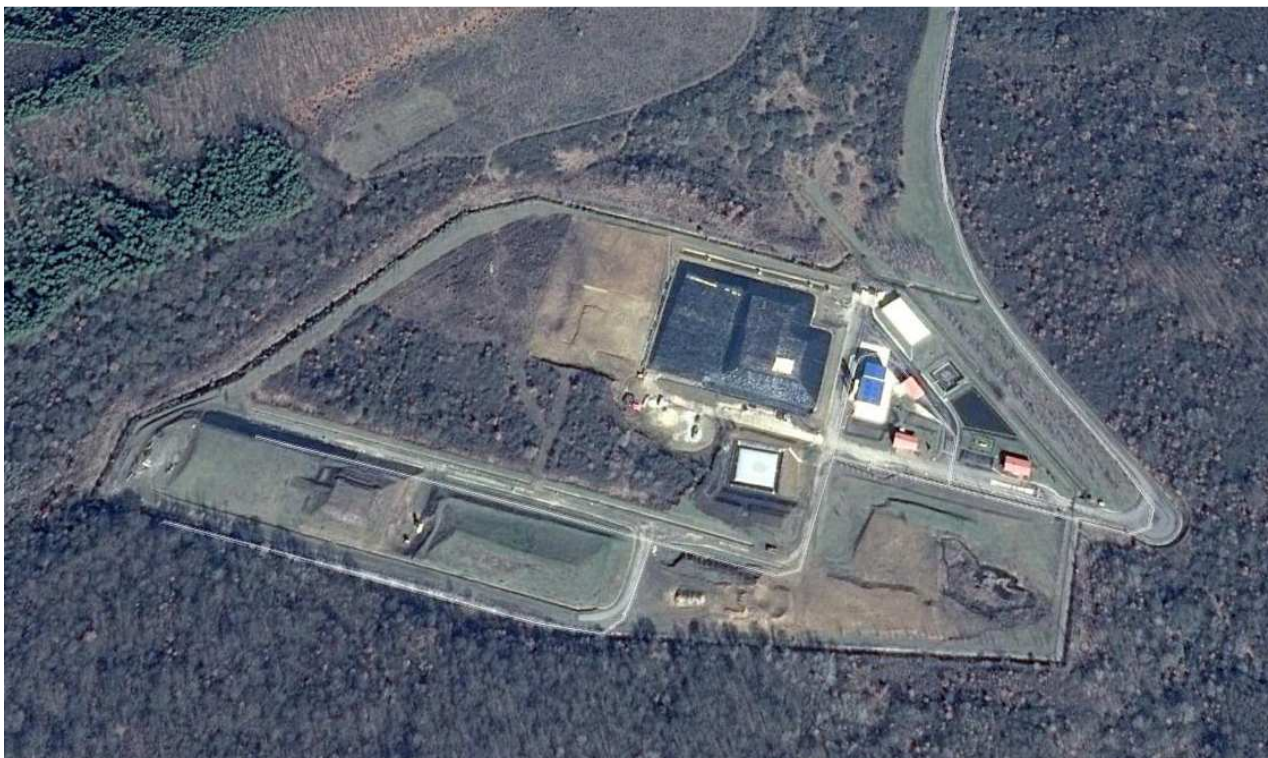
4. ábra: A hulladékkezelő telep légifotón (2016)

Az alábbi ábrán látható a telephely jelenlegi állapotáról készült légi felvétel.

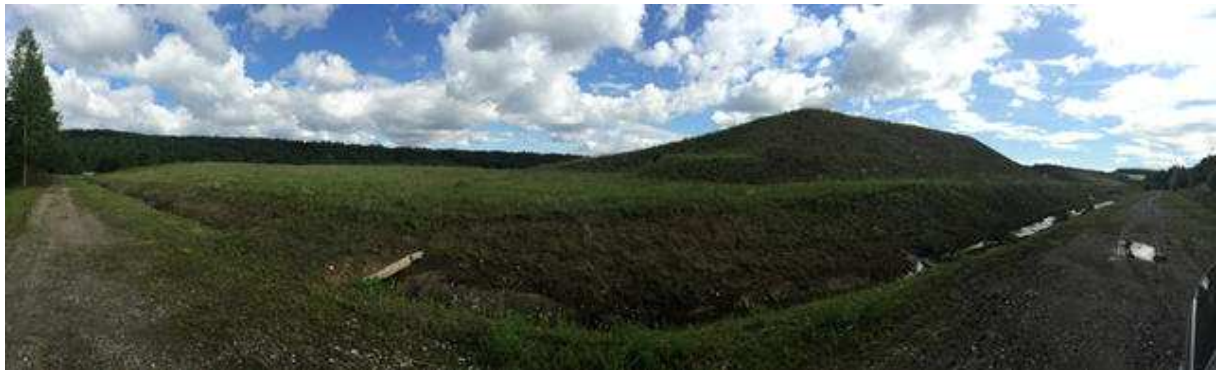
A túlemelés mértékén kívül a medence rekultivációja mindenben megfelel a hivatkozott határozatban foglaltaknak.

1. kép: A lefedett I. depónia délnyugati irányból (2016. július)

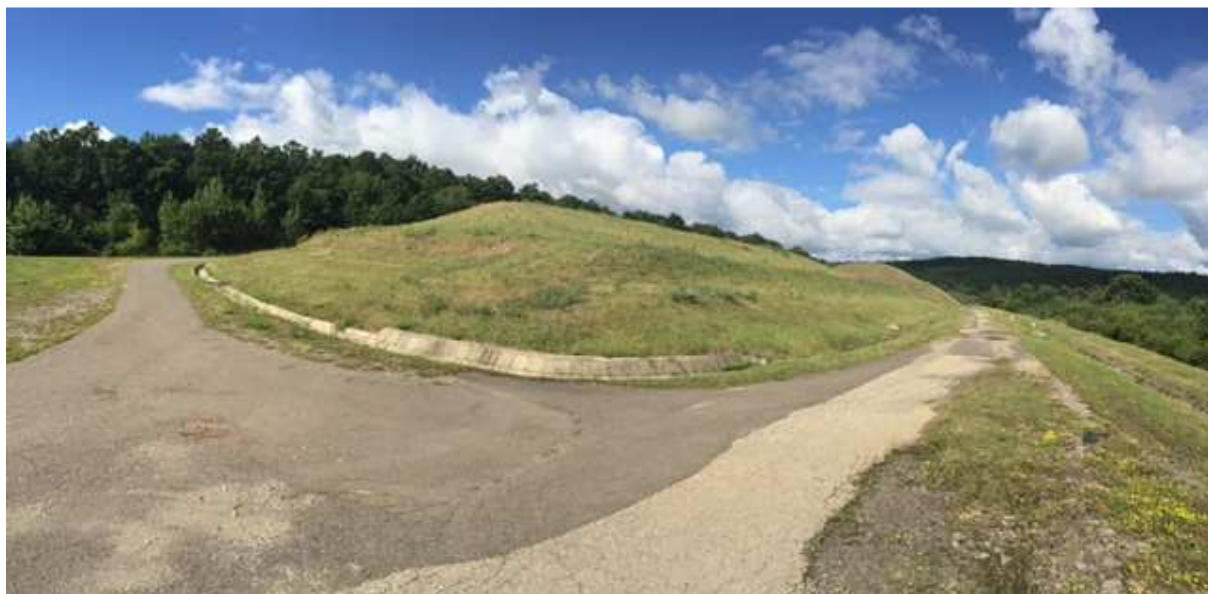
3. kép: A II. depónia északkeletről (2016. július)

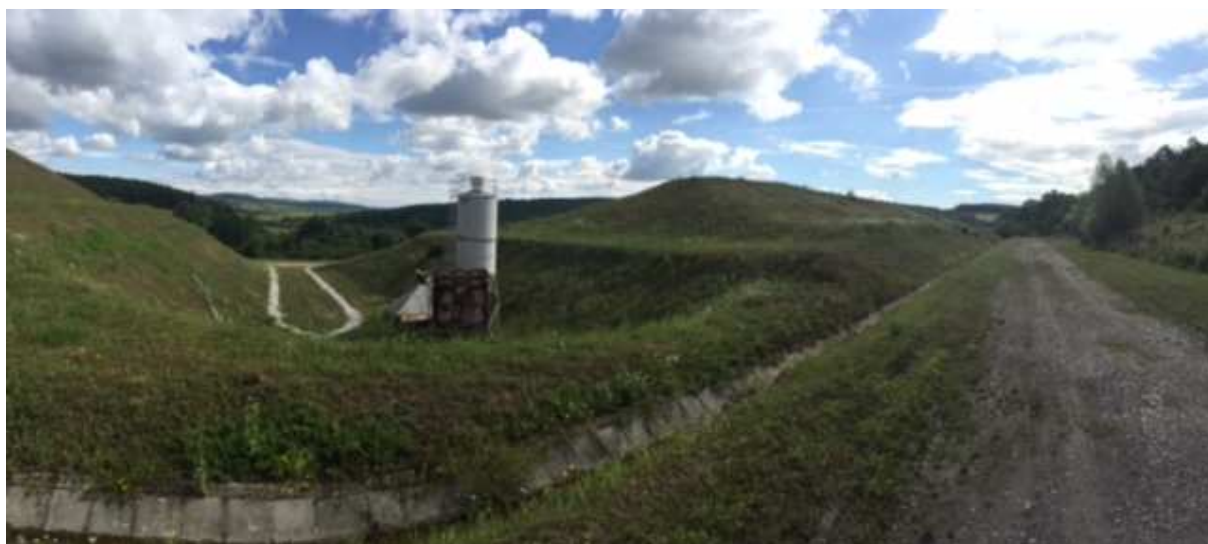
4. kép: A II. depónia délnyugati irányból (2016. július)

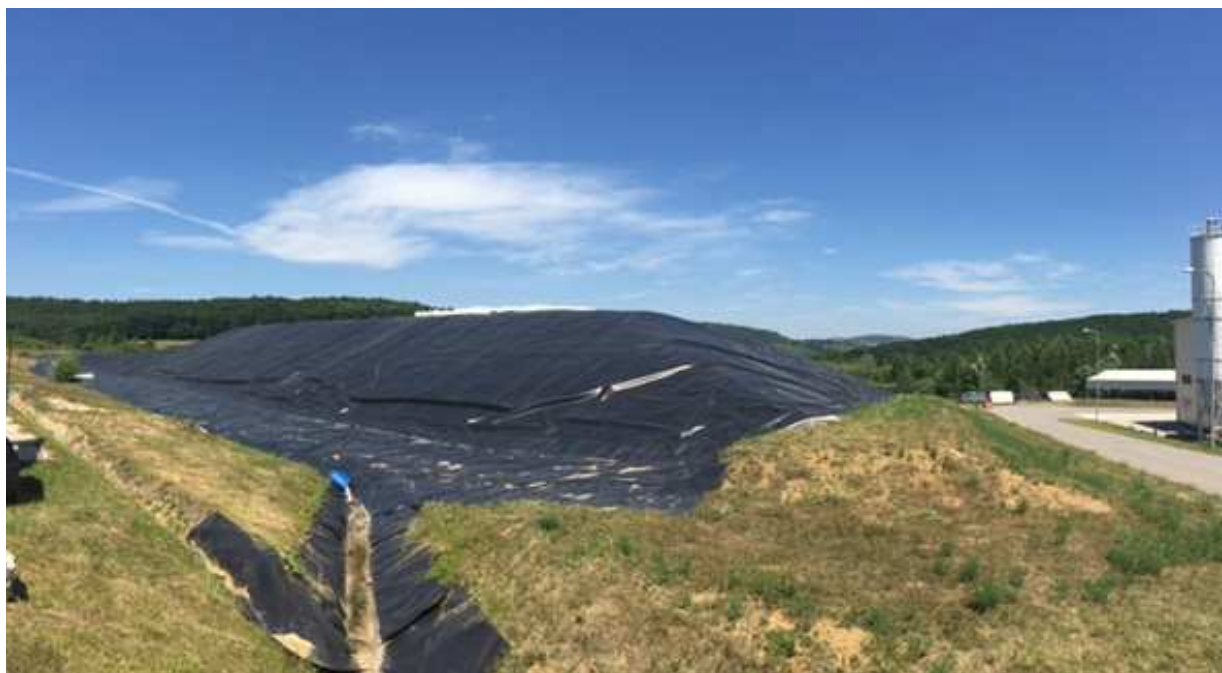
Hasznos felület: 4487 m²
Térfogata: ~21 000 m³

5. kép: A III. lerakó medence délkelet (2016. július)

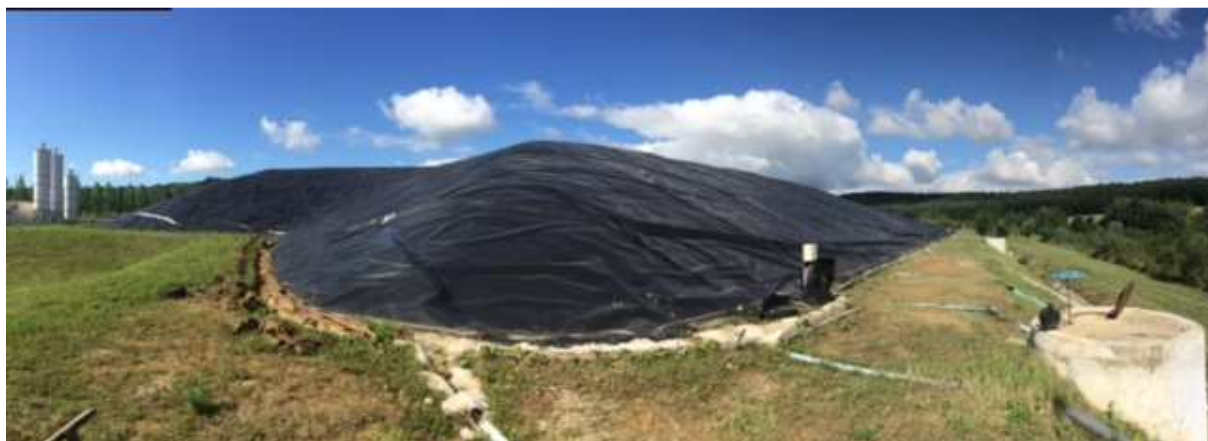
6. kép: A III. lerakó medence északkelet (2016. július)

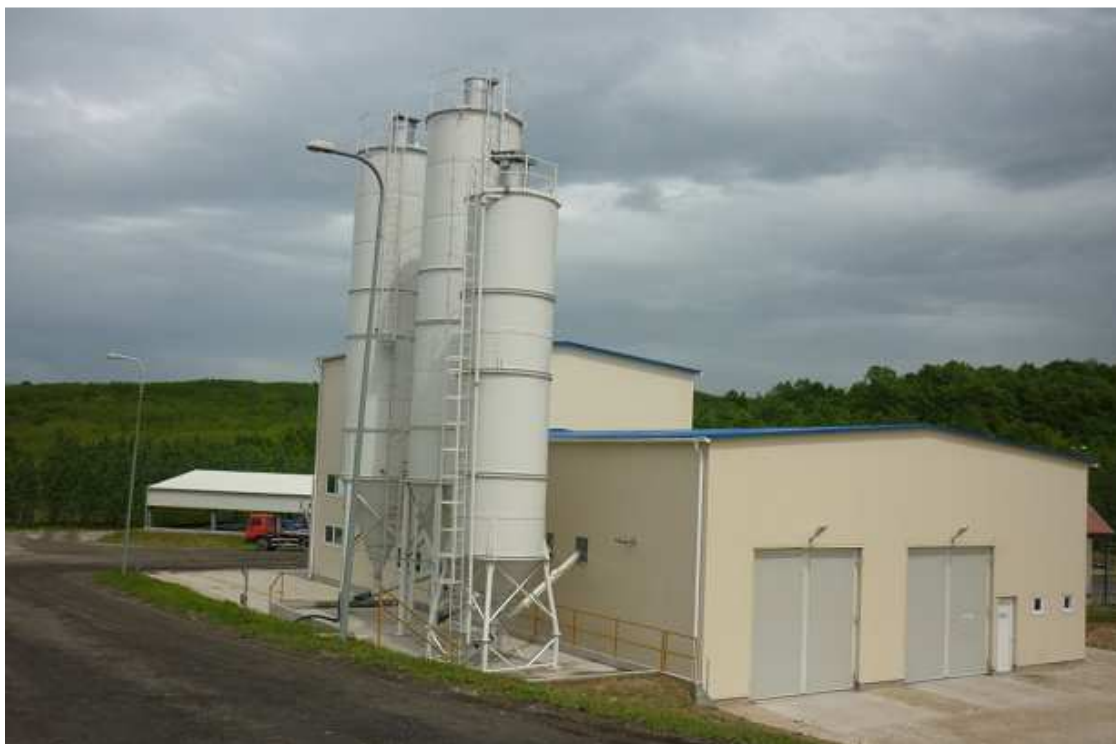
A csarnok a gépkocsimosó mellett helyezkedik el, alapterülete 499 m². A beágyazási technológia új berendezésekkel bővült, összesen három siló került beüzemelésre, két 60 m³-es a hulladék, egy 40 m³-es a cement számára.

7. kép: A stabilizáló üzemcsarnok

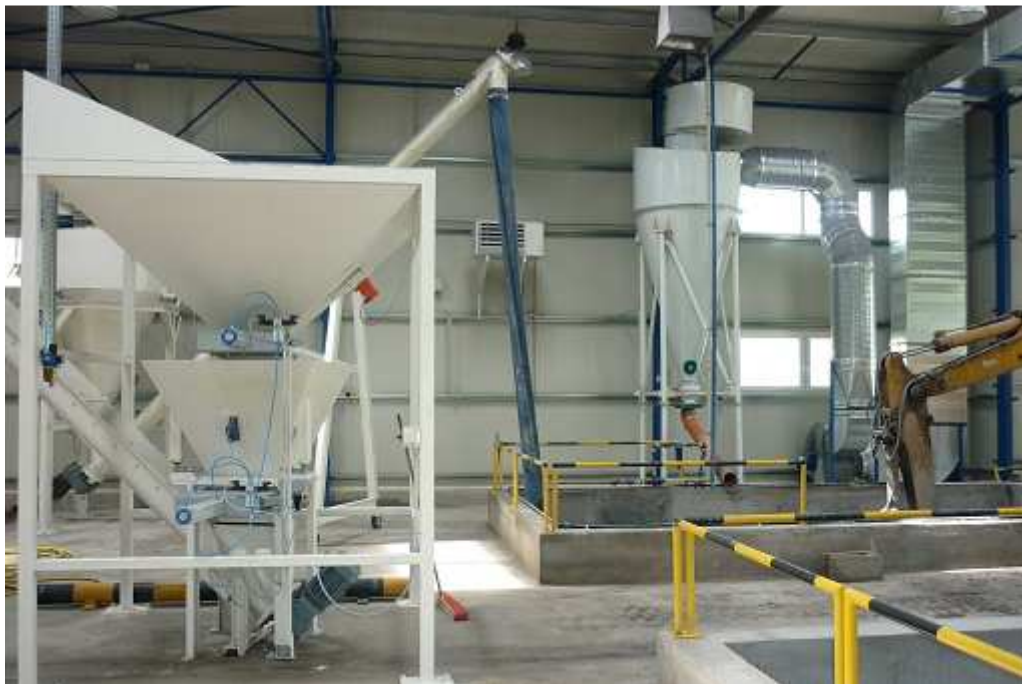
Az épület egyterű, de funkcionálisan két részre tagolódik: betároló rész és keverő rész. A keskenyebb épületrész funkciója a billenőplatós járművek fogadása, a billentés a kiporzás elkerülése érdekében zárt térben történik. A járművekről esetlegesen lefolyó csapadékvizet a térrész közepén elhelyezett padlóösszefolyón keresztül csurgalékvíz-tároló aknába vezetik. Az épület hátsó részében történik a veszélyes hulladékok befoglalása, stabilizálása. Az üzemrészen két $3,5 \times 7$ m alapterületű, 2,8 m mélységű adalékanyag-tároló medence épült, melyek oldalfalai 45 cm-re kiállnak a padozatból (a billenőplatós járművek ide ürítenek). A két medence közötti területen markolófejes gépjármű dolgozik, melynek feladata kettős: a medencébe ürített salakanyagot keveri, illetve a medencék előtt telepített adagoló garatba juttatja a darabos hulladékot. A garat alatti szalagmérleg továbbítja a darabos adalékot a keverő berendezésbe, mely a garat előtt helyezkedik el. A keverék többi, poranyagú összetevője a tároló silókból csigákon keresztül jut a keverő egységbe bemérés után. A cement és a filterpor zárt tartálykocsiban érkezik a telephelyre, és a szállítójárművek saját kompresszorukkal ürítik a silókba. A keveréshez szükséges vizet (folyékony hulladékot) a csurgalékvíz-tároló medencékből fenékszínti szivattyúk segítségével, vízórával ellátott vízvezetéken keresztül vezetik a keverőbe. Szükség esetén a keverőbe adagolható egyéb vegyszer is, ami a betontechnológiában általában használatos.

8. kép: A stabilizáló üzem

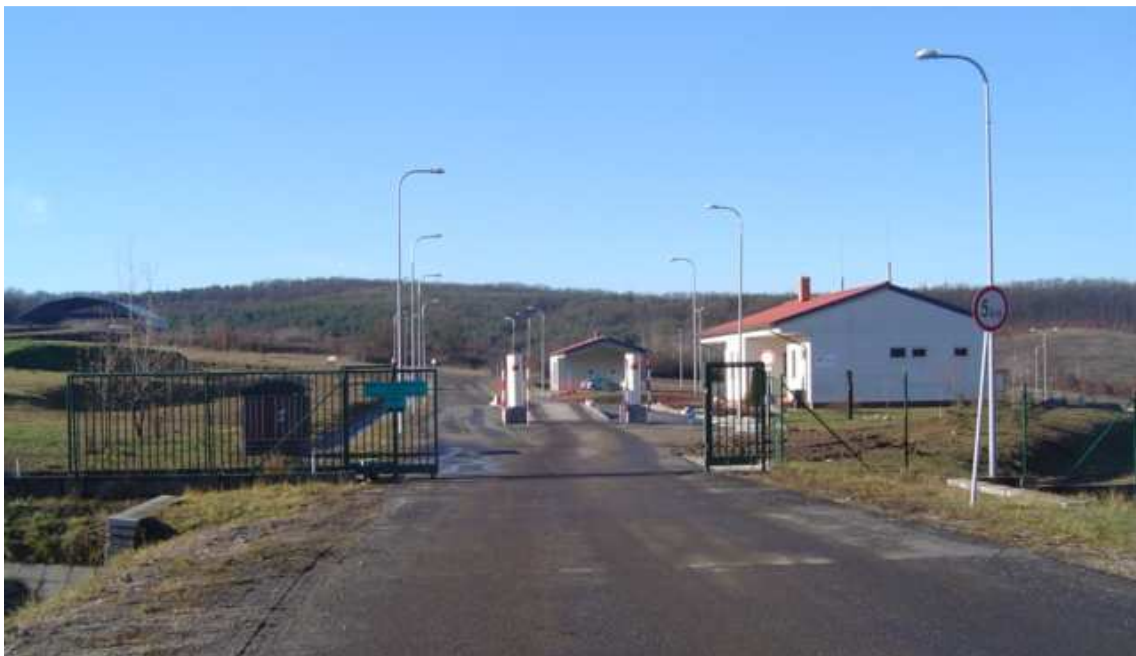
9. kép: A hulladékkezelő telep bejárata, jobbra az irodaépület

A 180 m² beépített alapterületű, könnyűszerkezetes épület a telep bejárata közelében helyezkedik el. Kialakítása biztosítja, hogy a porta helyiségéből rá lehessen látni a telep bejára, a sugárkapura és a hídmérlegre. E központi épületben van a telepvezető irodája, a várható látogatók fogadására fogadó helyiség, a helyszíni ellenőrzést biztosító laboratórium, a mérgeanyag raktár, a porta és a szociális helyiségek.

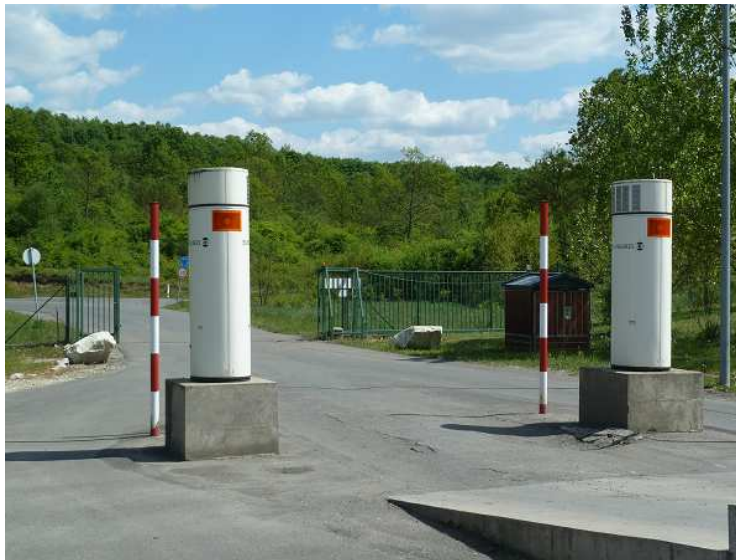
kapu

Mivel a telep radioaktív hulladékokat semmilyen körülmény esetén nem fogadhat. A sugárkapu jelenleg nem működik, ezért a beérkezésekor a hulladékok radioaktivitását kézi mérőműszer segítségével ellenőrzik.

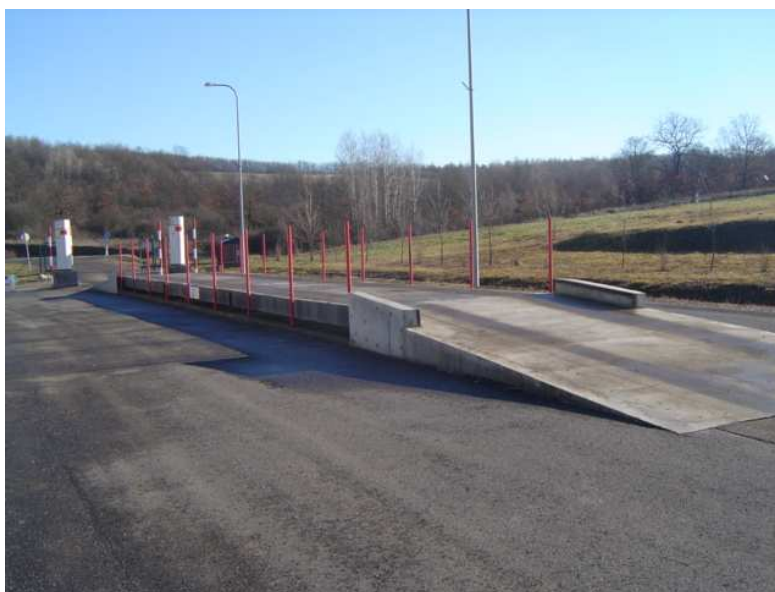
Híd mérete: 18 × 3 m

A mérleget 2 évente hitelesítik, 2012-ben ezt a Miskolci Mérésügyi és Műszaki Biztonsági Hatóság végezte. A mérleg karbantartását a Kontinex Kft. (Szeged) végzi.

1. kép: A hídmérleg

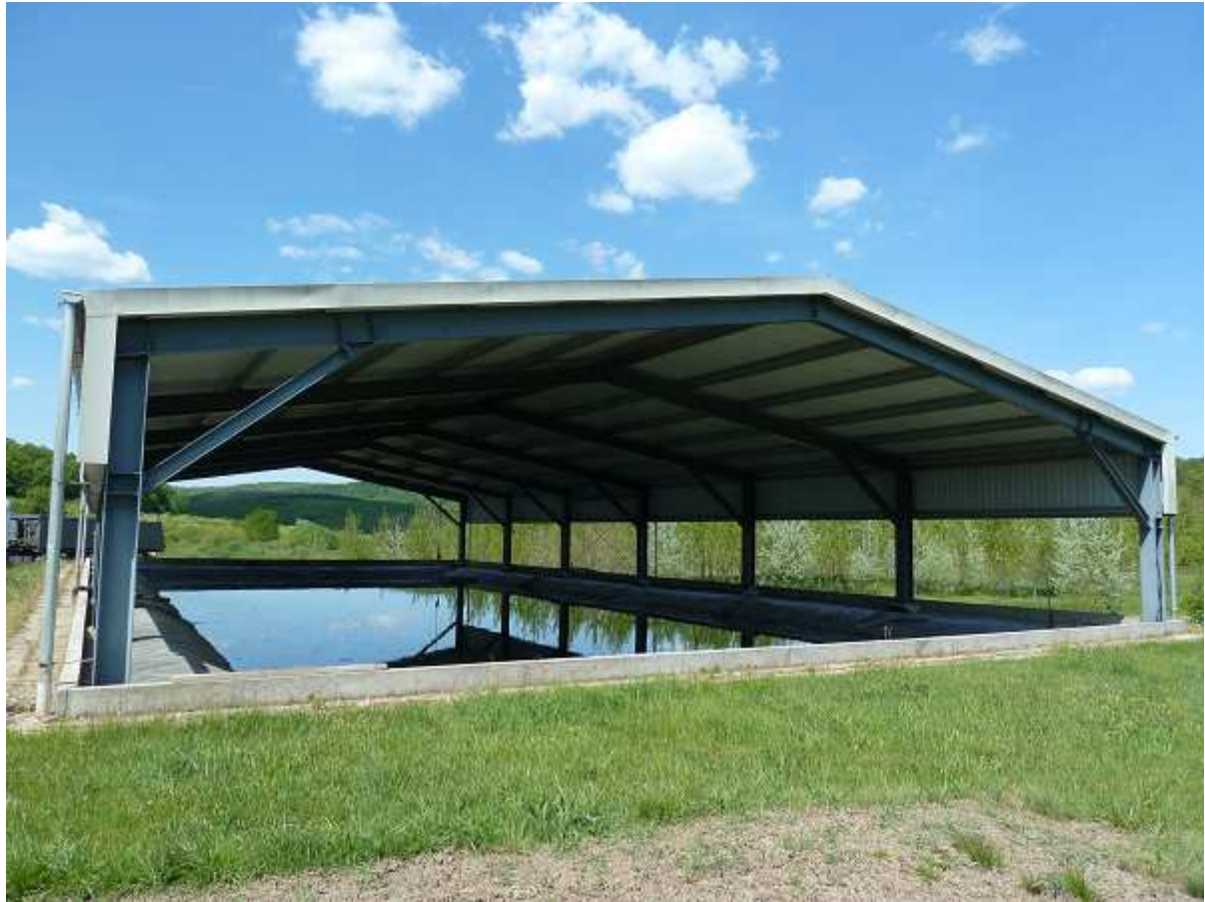
A párologtató medencék szerepe az aktív aknákból elvezetett csurgalékvíz összegyűjtése és nagy felületen történő elpárologtatása, illetve a beágyazáshoz szükséges vízmennyiséget is innen lehet biztosítani.

12. kép: Az I. párologtató medence

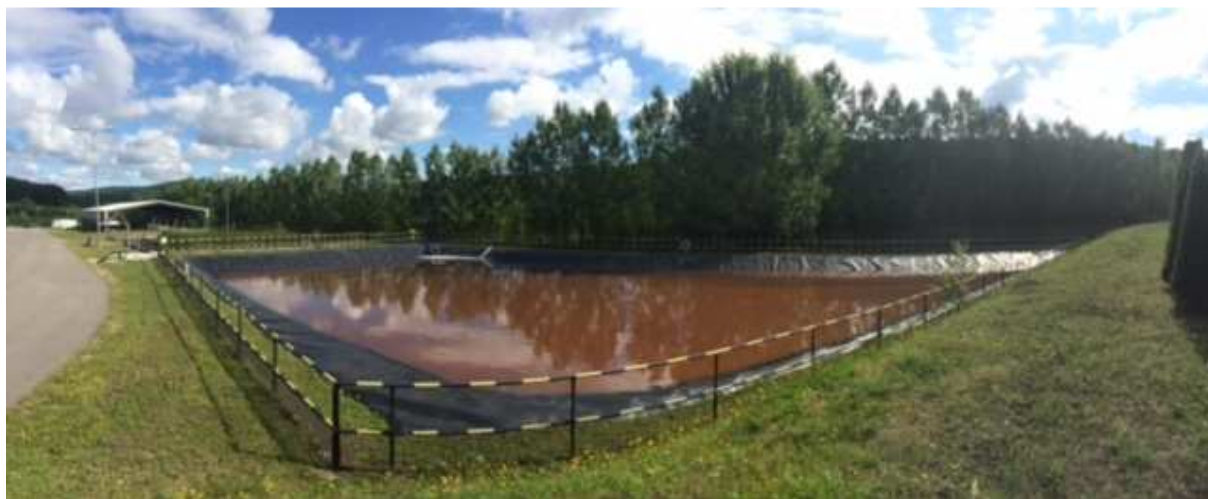
A medence alatt figyelőaknához csatlakozó DN 100 KPE dréncső biztosítja a szigetelő rendszer épségének ellenőrzését.

13. kép: A II. párologtató medence

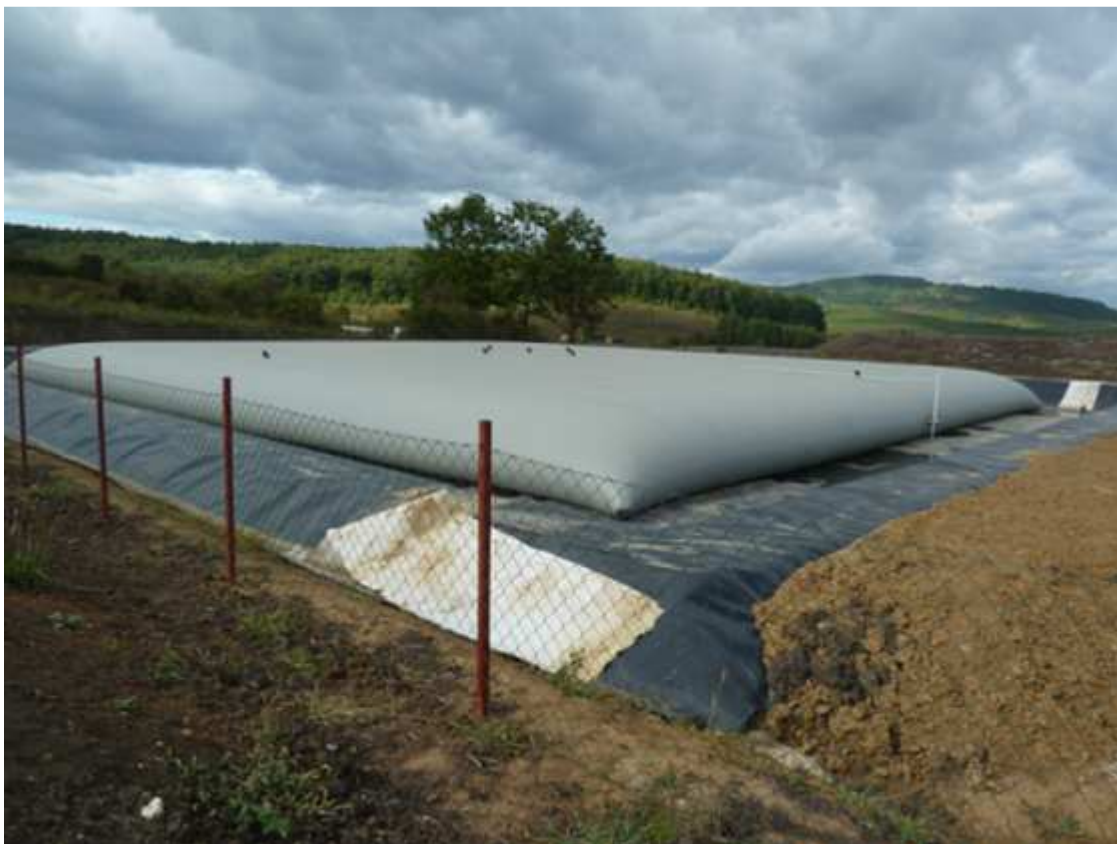
típusa 1000000-ZCF2F. A tartály üres állapotban kiterítve $25,16 \times 28,20$ m nagyságú (~ 710 m²), tömege 2040 kg. A tartály teljesen feltöltött állapotban 1,60 m magasságú, párnához hasonló alakot vesz fel, amit az alábbi fotó mutat be.

14. kép A feltöltött flexibilis tartály a szigetelt földmedrű medencében

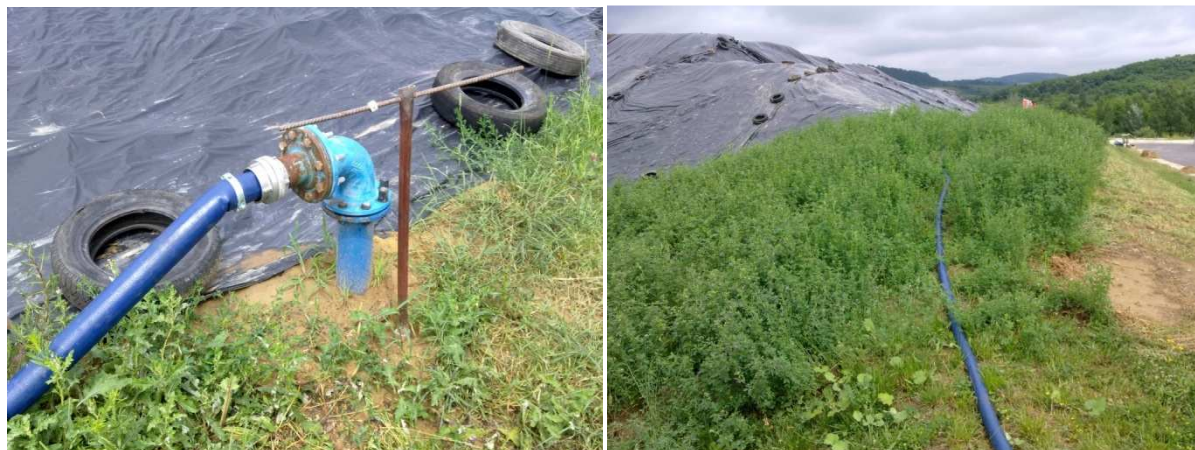
Az elvezetést az alábbi fotók mutatják be.

15. kép: Flexibilis töltővezeték csatlakoztatása a vízvételi pontra és fektetése a határoló gát koronáján

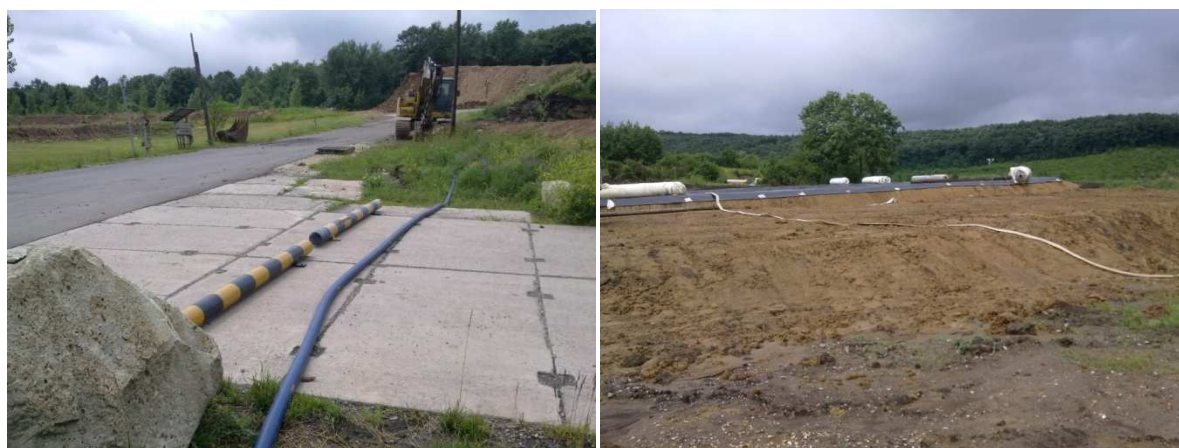
16. kép: Flexibilis töltővezeték átvezetése a betonúton, a védelmét szolgáló, behajtást gátló festett acélcsővekkel, valamint fektetése a vésztározó mellett és határoló gátján át

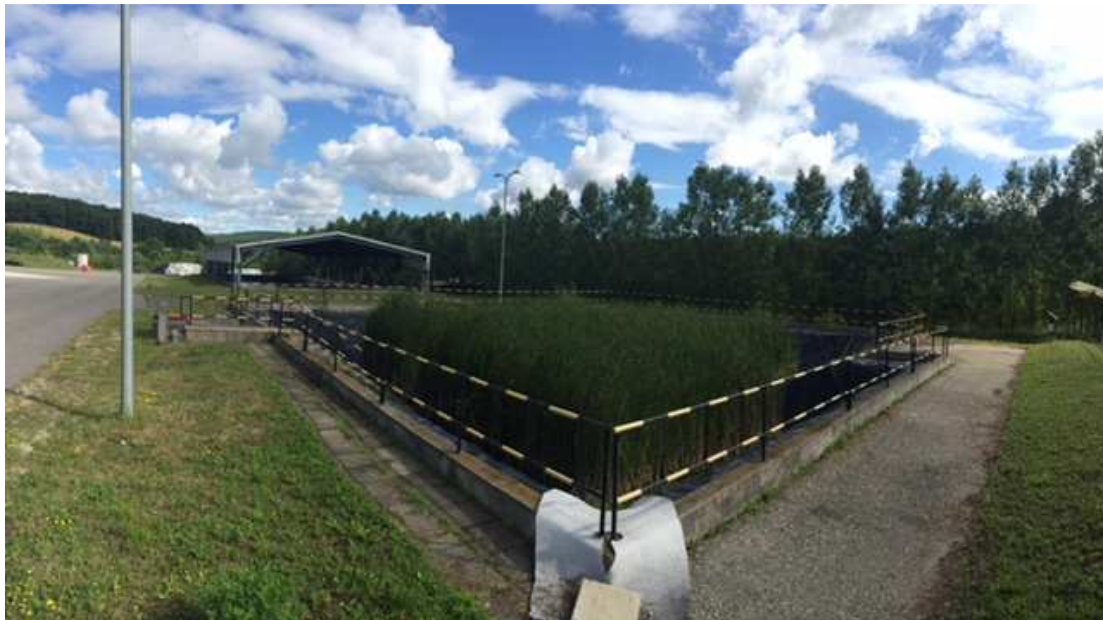
A biztonsági medencébe köt be a gravitációs csapadékcatorna is.

18. kép: A biztonsági medence

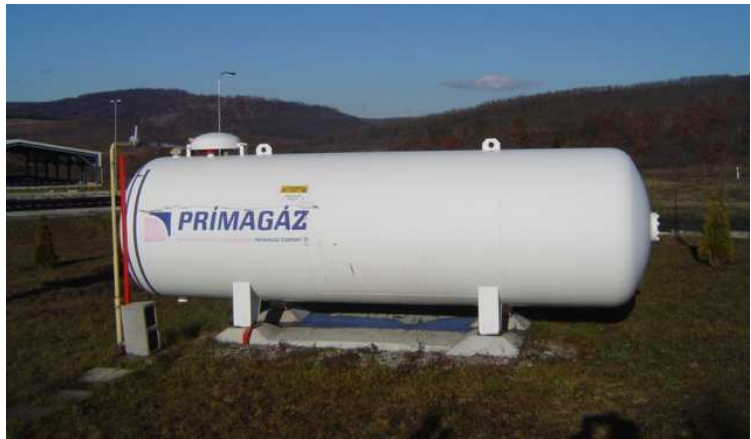
A központi épület mellett, az út jobb oldalán található az épületek fűtési energiaellátását biztosító 5 m³-es, föld feletti fekvő hengeres PB tartály, melyet a telep szolgáltatási szerződéssel bérel a PRÍMAGÁZ Zrt.-től. A gázfogyasztók ellátása a tartály gázfázisából történik az elviteli szelepen és a tartályon lévő nyomásszabályozón keresztül. A tartályból a gáz kiépített vezetékeken jut el a fogyasztókhoz. A kiürült tartály újratöltését a gázszolgáltató végzi.

20. kép: A PB tartály

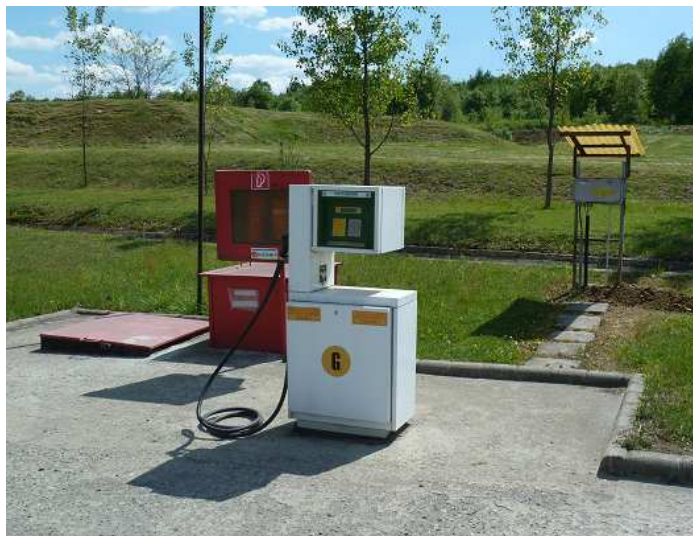
A töltősziget és a tartály dómaknájának környéke térburkolattal van ellátva, ahonnan az esetlegesen olajjal szennyeződhető csapadékvíz gravitációsan az olajfogó műtárgyba kerül. Ugyanez érvényes a tankoló járművek és a tankautó beállási helyére, ahol az üzemi út kialakítása biztosítja az esetlegesen elcsepegő, kifolyó olaj és az olajjal szennyeződhető csapadékvíz olajfogóba jutását. A csapadékvízből az iszapot és az olajat a SEPURATOR 2000 MÖA 3-1-2-Cs típusú műtárgy választja le. A megtisztított víz a biztonsági medencébe kerül.

1. kép: Az üzemanyagtöltő állomás

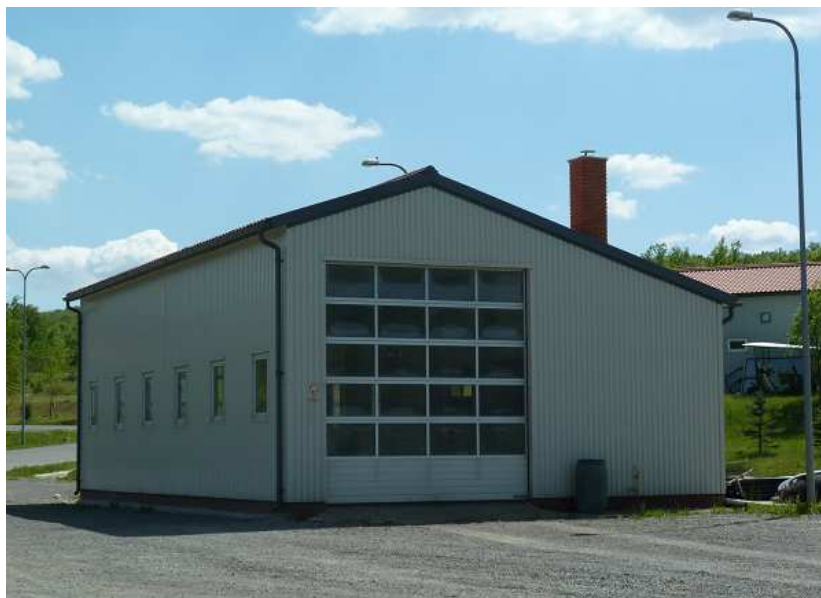
A 166 m² beépített területű, könnyűszerkezetes épületben helyezkedik el az automatikus üzemű, víztakarékos, KARENOWA Kft. által szállított alvázmosó berendezés, gőzborotva és hidrofor, illetve a KARENOWA III. típusú vízforgató tisztító berendezés.

22. kép: A gépjárműmosó épület

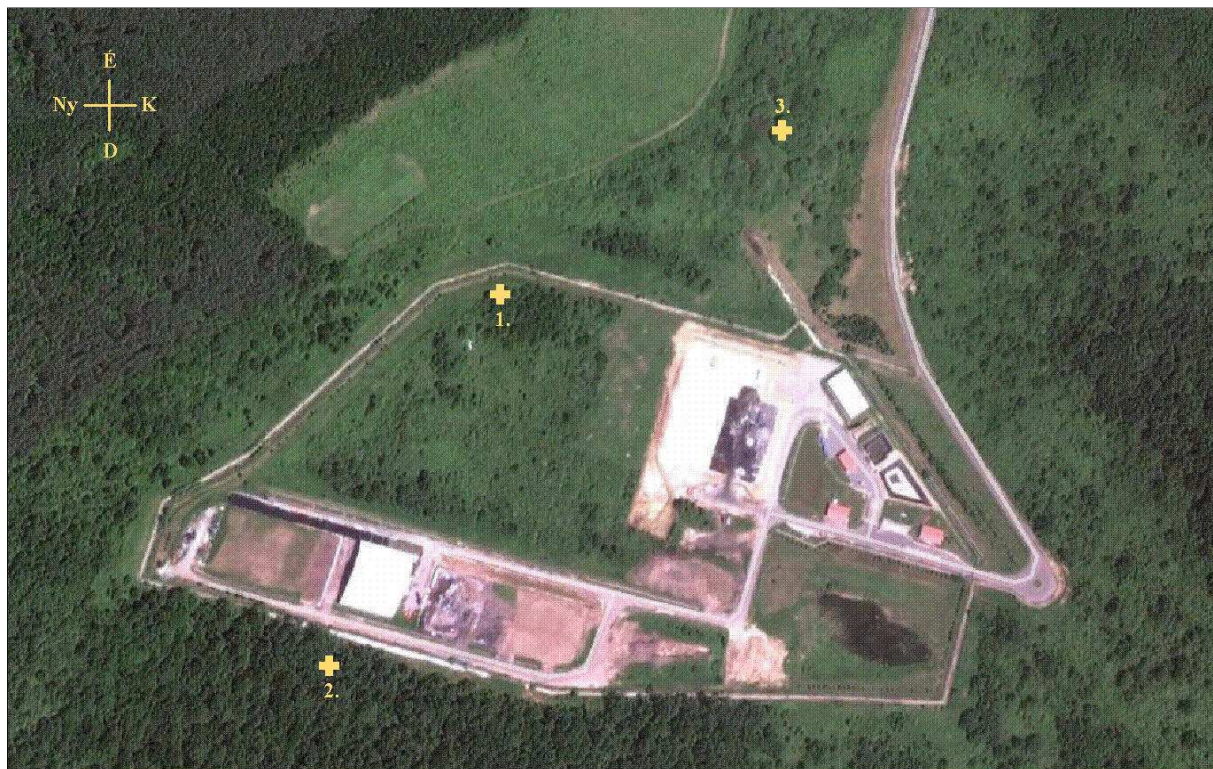
- 1) **A hulladéklerakó É-ÉNy-i szélén, kerítésen belül, kaszálással rendben tartott terület és cserjés határán** (az S-1 jelű talajvíz figyelő kúttal közel átellenben)
Koordináták: EOY Y: 769 038 – EOY X: 337 193
Magasság (mBf): 190-200 m
- 2) **A hulladéklerakótól DNy-i irányban, a Bilicze dűlő erdővel borított, északias kitettségű oldalában** (az S-3 jelű talajvíz figyelő kút közelében).
Koordináták: EOY Y: 768 884 – EOY X: 336 903
Magasság (mBf): 215- 225 m
- 3) **A hulladéklerakótól É-i irányban a Szuhogy-patak forrásvidéke völgyalji helyzetű füzes-mocsárrét állományában** (az S-8 jelű talajvíz figyelő kút közelében)
Koordináták: EOY Y: 769 265 – EOY X: 337 318
Magasság (mBf): 175-185 m

17. ábra: A mintavételi pontok elhelyezkedése a hulladékkezelő telep környezetében
