**Megbízó: CIRKONT Hulladékgazdálkodási Zrt.**  
**3527 Miskolc, Zsigmondy V. u. 34.**

**Munkaszám: 23-9/2017.**

## **SAJÓKAZAI HULLADÉKKEZELŐ CENTRUM, HATÁR-VÖLGYI VESZÉLYESHULLADÉK-LERAKÓ**

### **ALAPÁLLAPOT-JELENTÉS**

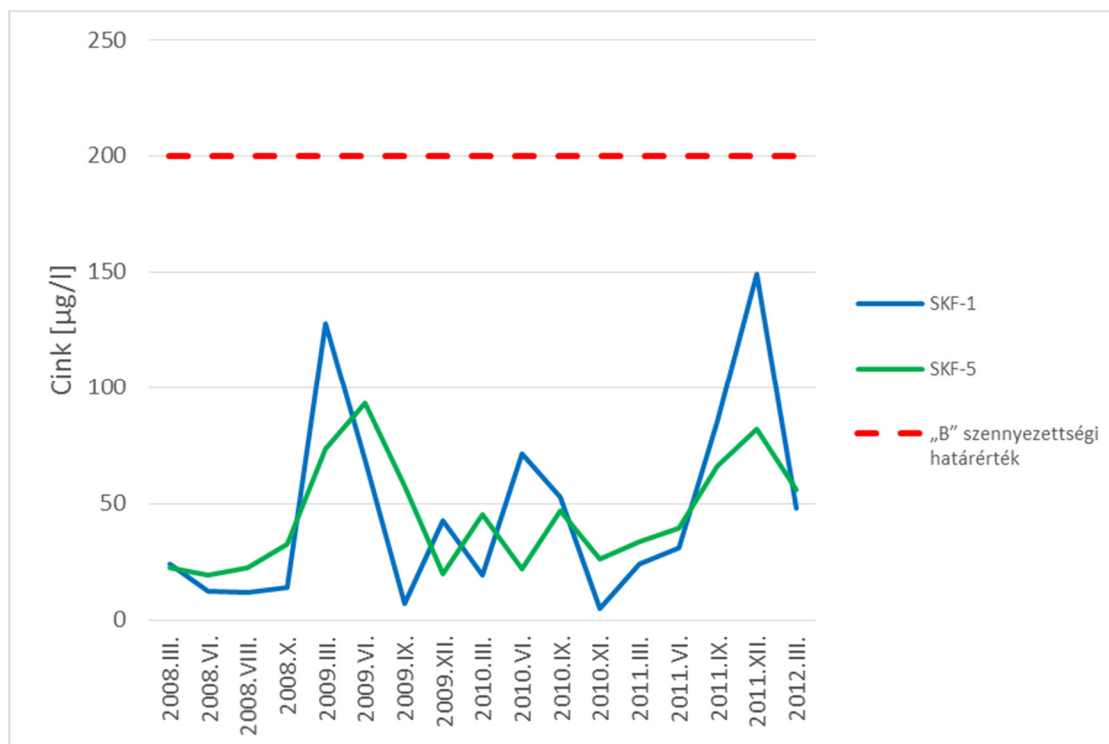
22. ábra: Cinkkoncentrációk az SKF-1 és SKF-5 jelű kutak vizében 2008-2012 között
